MTS GmbHGürtlerstraße 4
A - 4690 Schwanenstadt**T** +43 (0) 7673 75374**F** +43 (0) 7673 75374 - 10**Email** office@mts-turbolader.at

Turboladerproblem - überhöhter Kurbelgehäusedruck

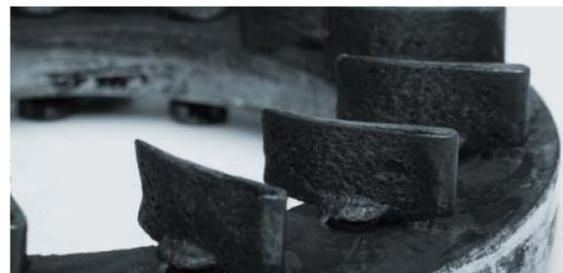
VTG: Starke Ölkohleablagerungen blockieren die Mechanik

Aufbau Kurbelgehäuseentlüftung mit Ölnebelabscheider

Kurbelgehäuseentlüftung: blockiert durch Emulsion aus Kondensat und Motoröl

Deshalb unser Rat: Überprüfen Sie zuerst den Druck im Kurbelgehäuse. Er lässt sich mit einem Druckmessgerät am Führungsrohr des Ölmessstabs ermitteln. Sind Kurbelgehäuseentlüftung und Ölnebelabscheider blockiert oder defekt, erhöht sich der Kurbelgehäusedruck. Ab einem Überdruck von wenigen Millibar wird Motoröl aus dem Turbolader in den Ansaug- und Abgastrakt gepresst – mit oben genannten Symptomen. Das herausgepresste Öl verbrennt im Turbolader und im Motor. Als weitere Folge wird dann die Mechanik der VTG-Verstellung durch Ölkohleablagerungen schwergängig und blockiert schließlich.

Die genannten Probleme können nicht durch lediglich einen Tausch des Turboladers behoben werden. Die Ursache muss gefunden und beseitigt werden. Wir empfehlen, generell zusammen mit dem Turbolader auch

immer den Ölnebelabscheider zu tauschen. Nur so können Sie sicher sein, dass die eigentliche Ursache behoben wurde.

Und Ihren Kunden legen wir nahe, Kurzstreckenbetrieb möglichst zu vermeiden. Erreicht der Motor nie oder nur selten seine Betriebstemperatur, wird der neue Ölnebelabscheider mit Kondensat und Öl wieder zugesetzt werden.
